Shattered Trust: When Replacement Smartphone Components Attack

Guilherme Suardi Calin

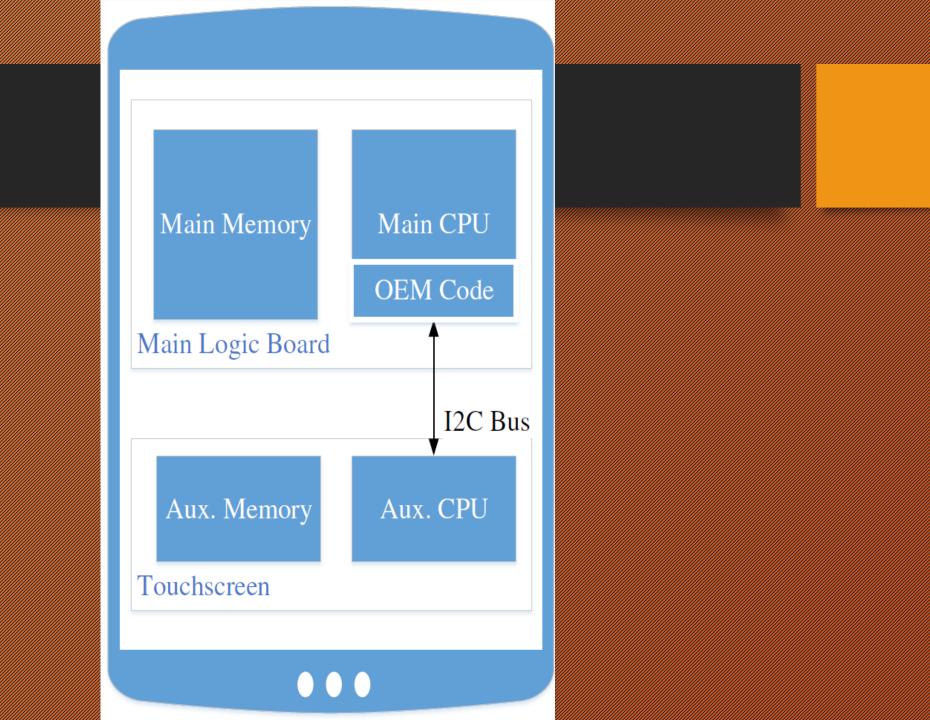
A placa do smartphone executa algum driver da OEM integrado, e este por sua vez se comunica com o componente por meio de uma interface de comunicação I2C.

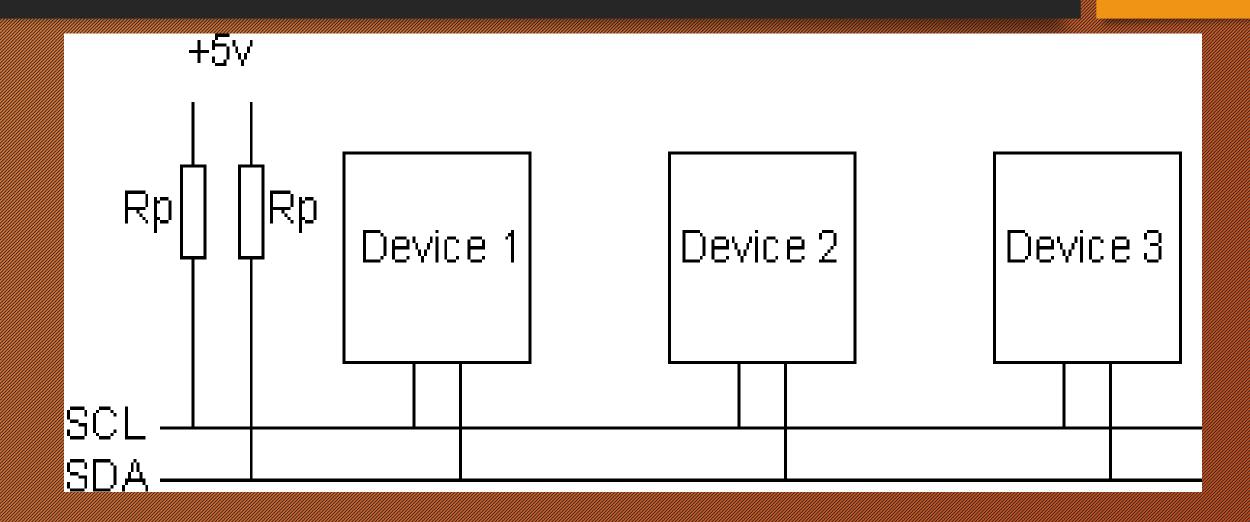
Comunicação I2C

Comunicação serial síncrona do tipo mestre-escravo desenvolvida pela Philips na década de 90.

• Possui uma linha para dados (SDA) e outra para clock (SCL).

• Cada escravo possui um endereço único que o identifica.

Quando o mestre quer iniciar uma comunicação, ele traz o valor de SDA para nível lógico baixo, e logo em seguida, escreve o endereço do escravo com quem ele quer se comunicar.

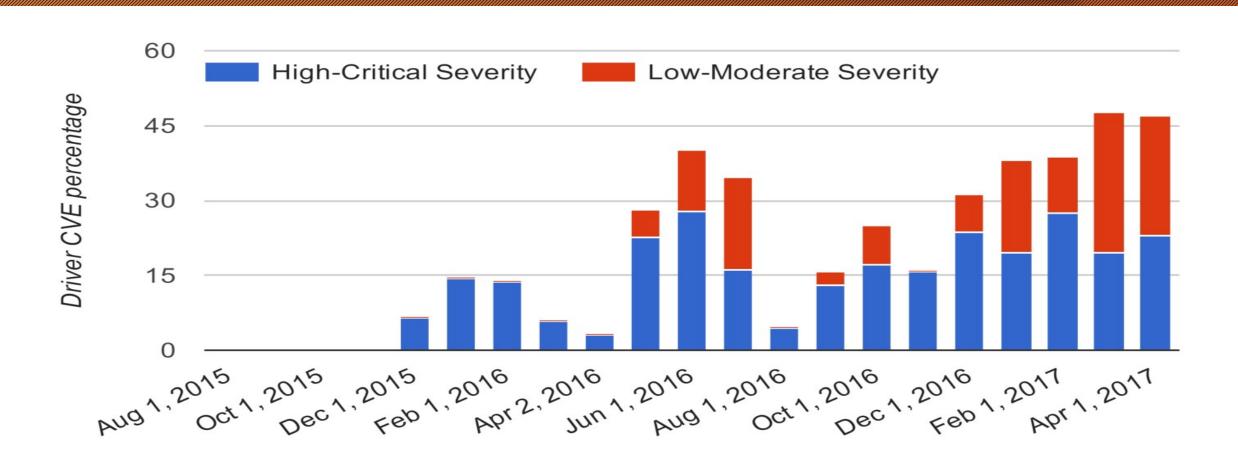
CVEs Android em contexto de driver

Quase 30% das CVEs (Common Vulnerabilities and Exposures)
Android corrigidas entre 2015 e 2017 ocorreram no contexto de driver.

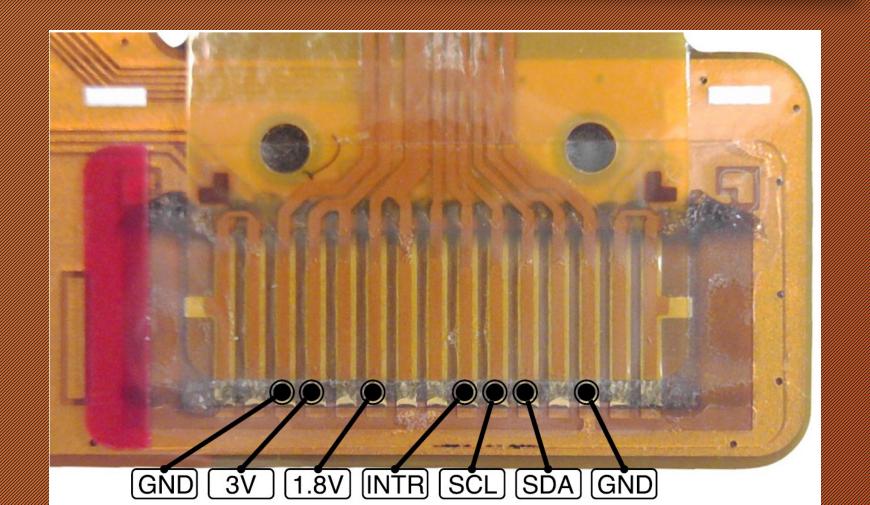
DB da controladora touch do Synaptics S3718

- Uma configuração touchscreen é basicamente composta de um display, superficie de sensoriamento e controladora touch.
- A controladora touch costuma estar em uma PCB auxiliar, chamada de daughter board, que também possui um conector para a placa principal do smartphone.
- No caso da tela do Nexus 6P, existem múltiplas daughter boards.
- A daughter board da controladora touch do Synaptics S3718 tem os sinais necessários para comunicação I2C, além de um sinal dedicado a notificação de interrupções.

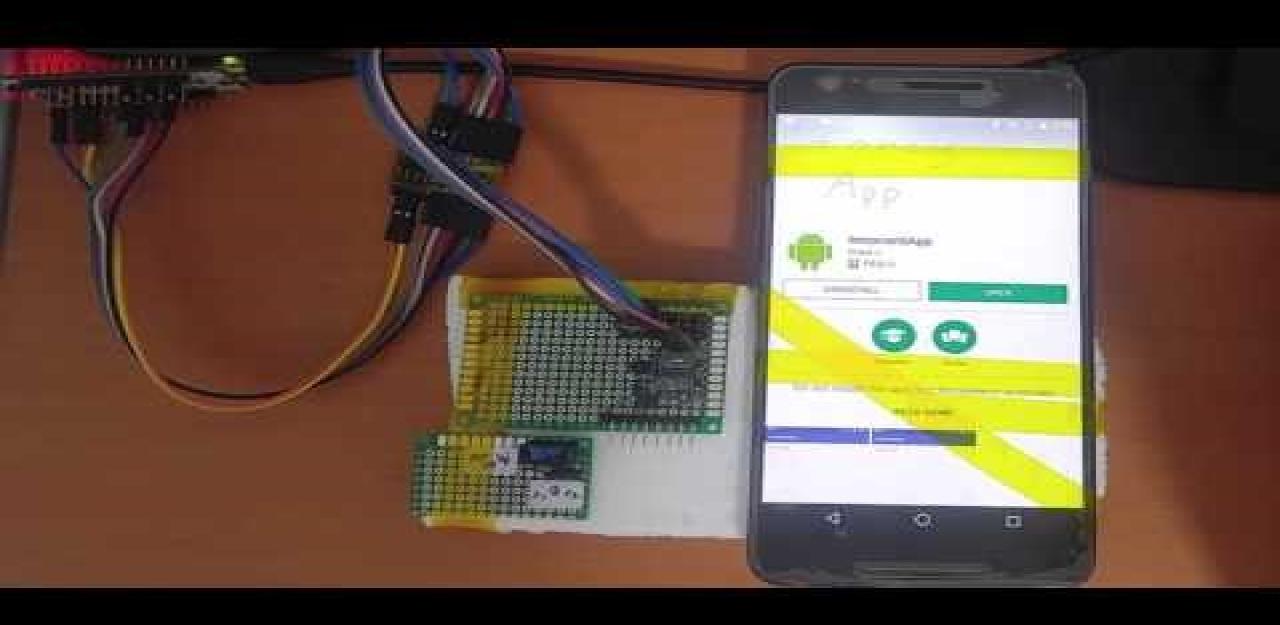
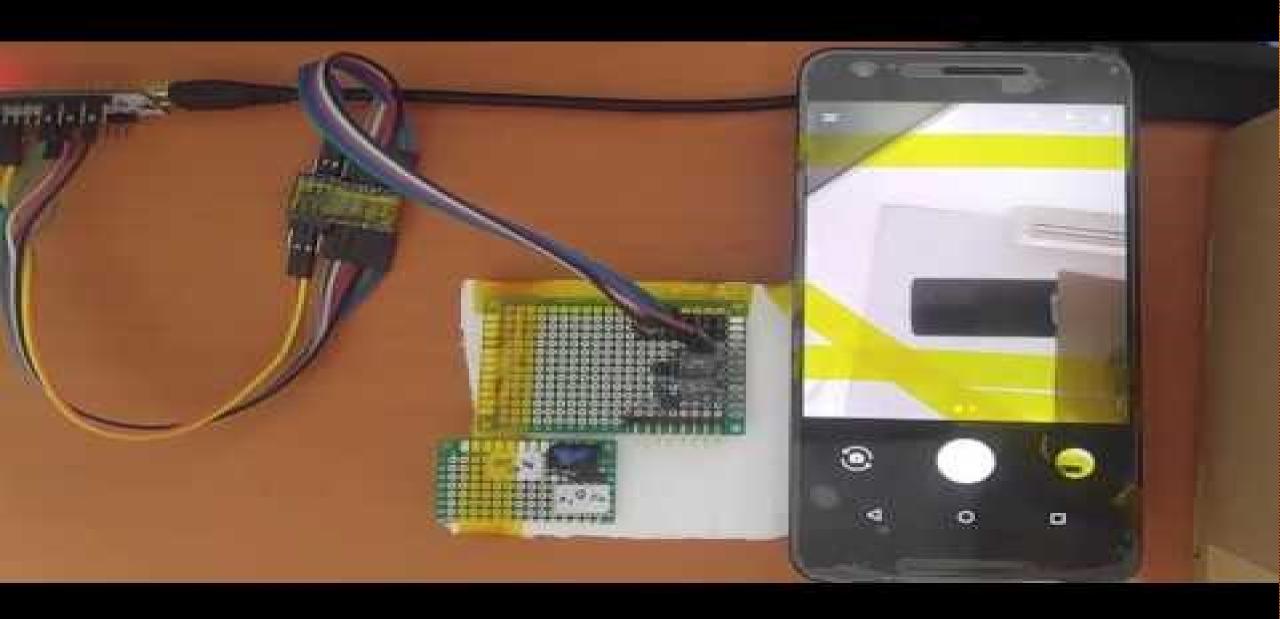
- Após realizados os ataques individuais, foi realizada uma combinação de ataques para um efeito malicioso maior.
- É possível realizar ataques com a tela desligada, enquanto uma ação maliciosa é realizada.
- Nesse primeiro ataque combinado realizado, um aplicativo é instalado sem o consentimento do usuário, com permissões e direitos arbitrários.
- Em outro ataque combinado, o celular tira uma foto do usuário sem seu consentimento e envia por e-mail.
